جامعة الامارات العربية المتحدة مركز بحوث التاريخ والتراث الشعبي

من مساجد الامارات القديمة (دراسة اركيولوجية تاريخية)

تأليف ناصر حسين العبودي

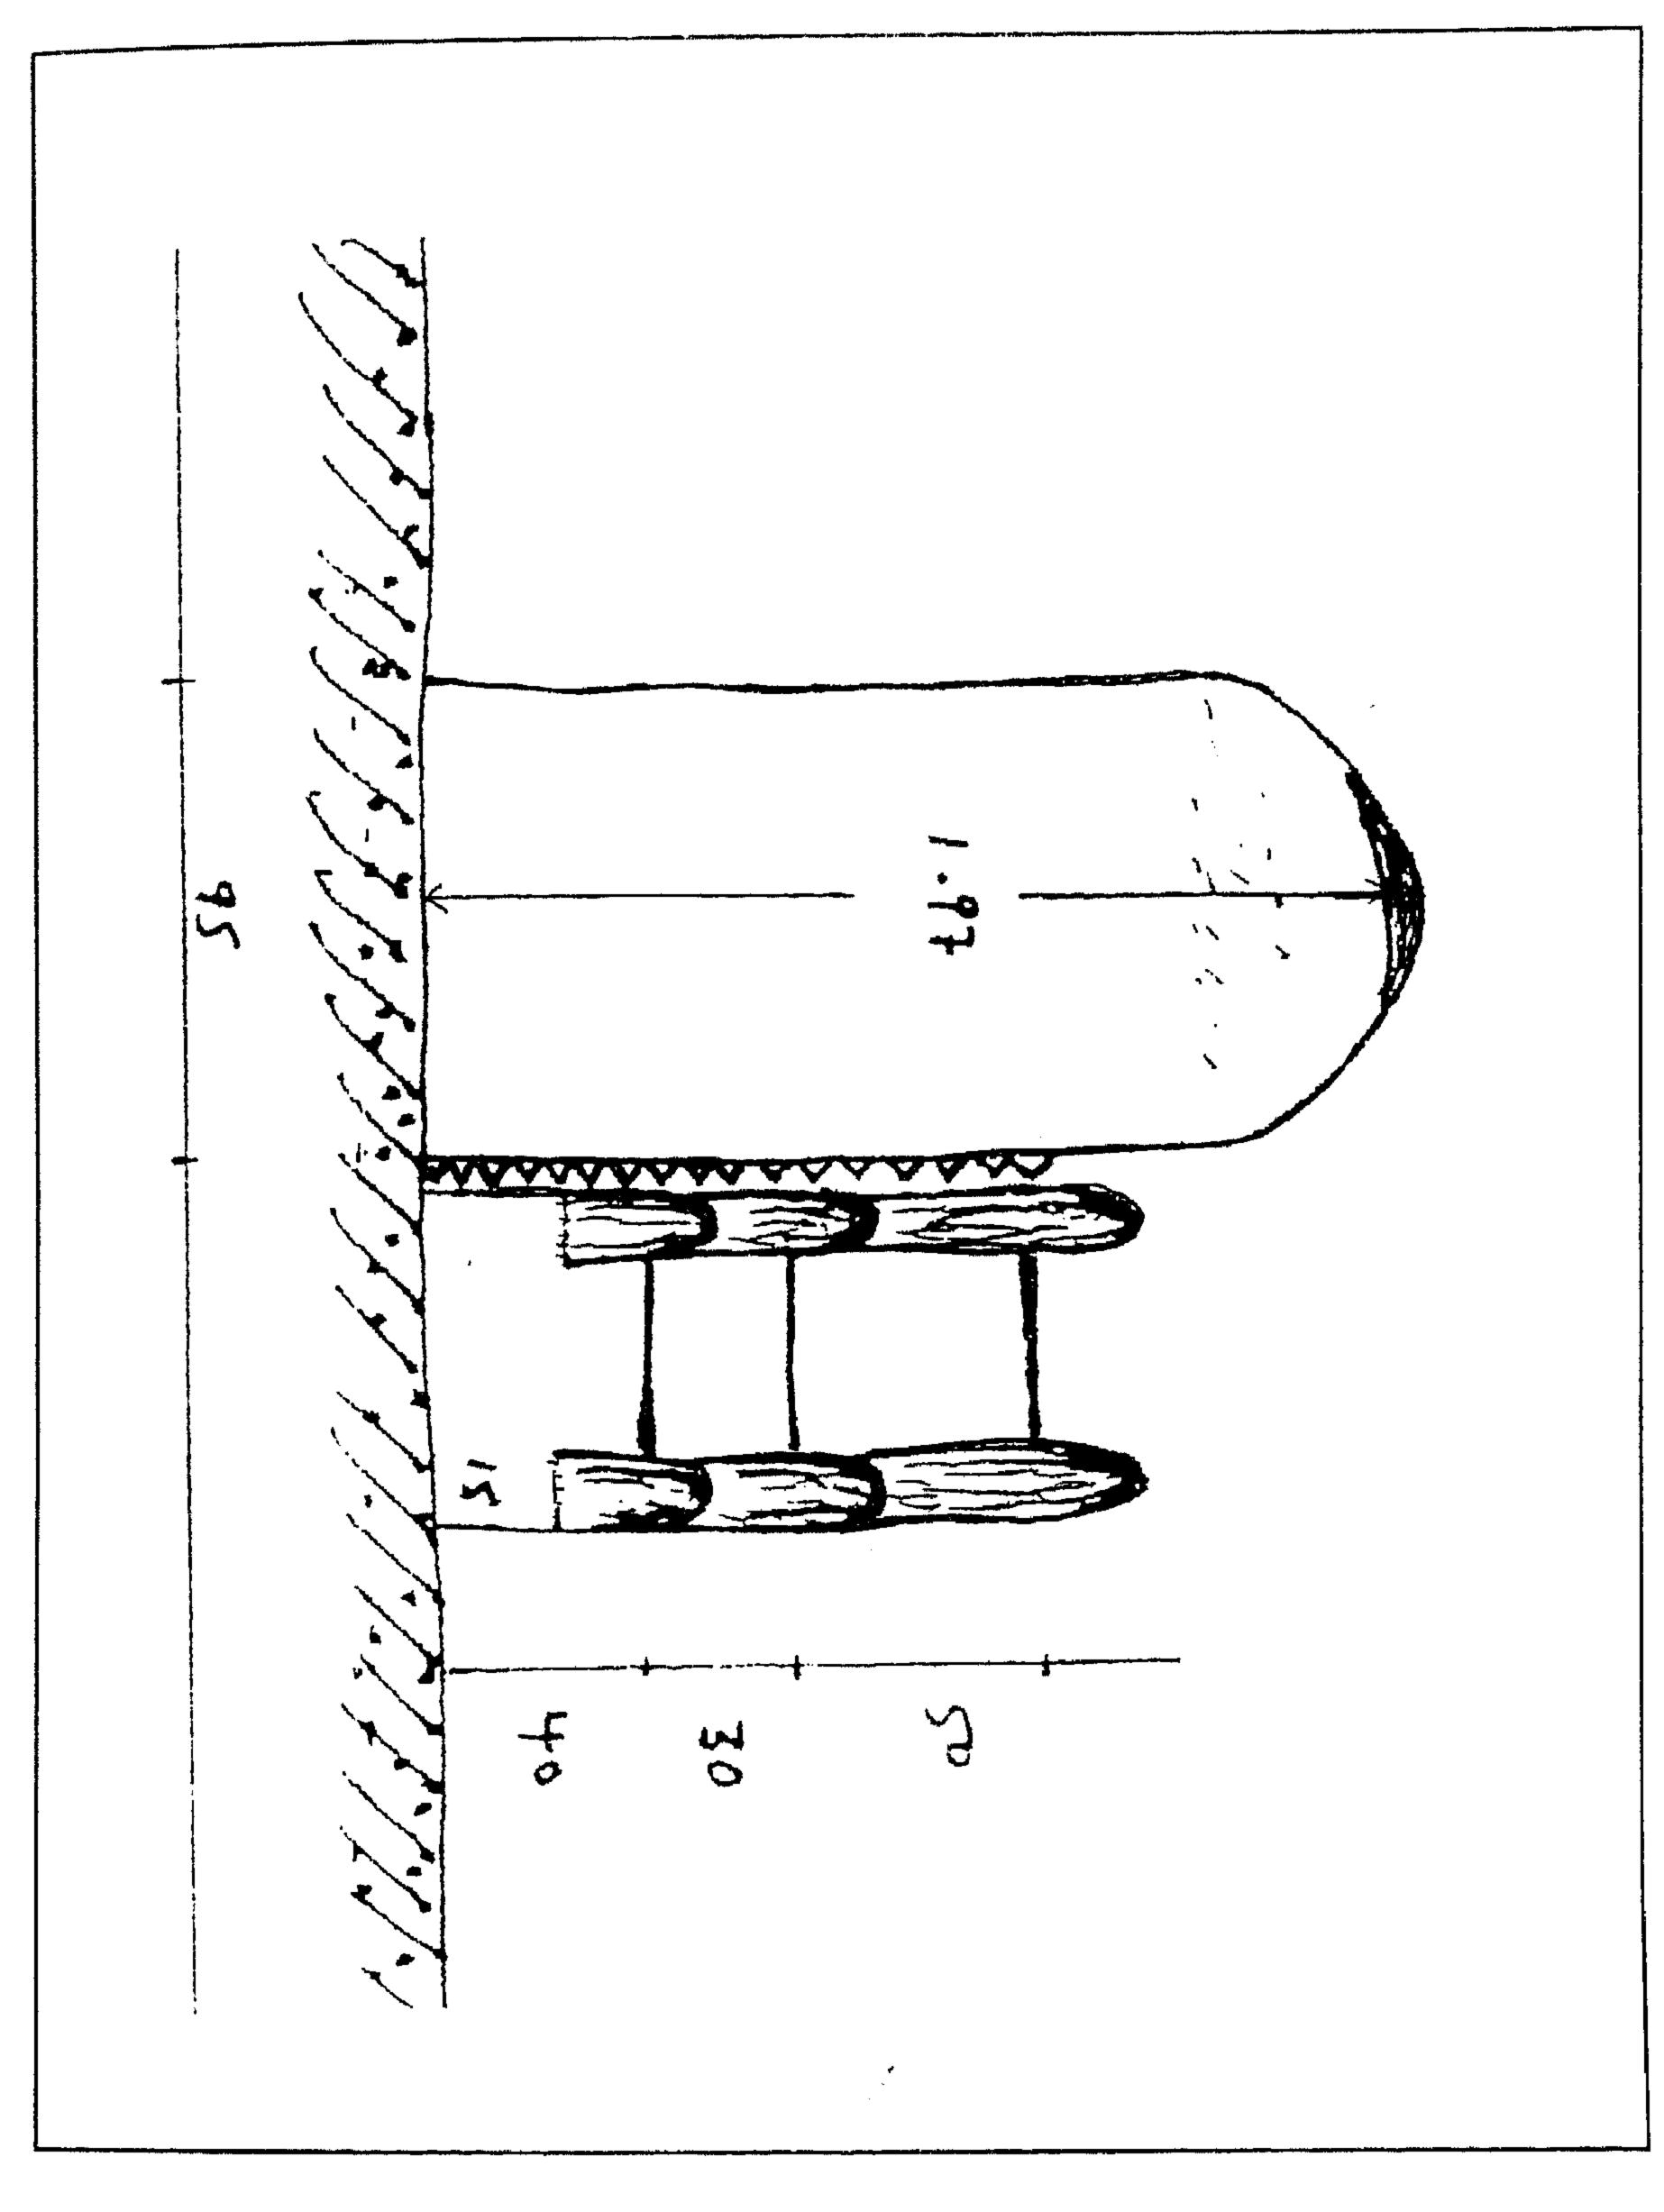
وتوجد بعض الزخارف الجصية عليه ولم يبق منه الا الزخرفة الكائنة على يمينه فقط بينما اختفت في المناطق الأخرى بفعل الترميمات البدائية التي تمت عليه .

محراب المسجد مدبب من الاعلى وعميق وضيق ارتفاعه ١٠٩٧ متر . مع بعض الزخارف الجبسية غير الواضحة
